**Technická diagnostika soustruhu 16K20**

**Technical diagnostics of the 16K20 turning lathe**

Bakalářská práce

Bakalářská práce se zaměřuje na vyhodnocení technického stavu skupiny 5 soustruhů 16K20, z hlediska vibrodiagnostiky. V úvodu práce je popsána technická konstrukce soustruhu včetně schémat ovládacích prvků a schéma uspořádání převodů. Pro měření byl použit měřicí přístroj, který měřil úroveň vibrací na ložiscích v převodové skříni a zároveň měřil frekvenci otáček. Výsledky byly zaznamenány v elektronické podobě a dále vyhodnoceny analyzátozem. Z naměřených výsledků byl následovně určen stav opotřebení ložisek jednotlivých soustruhů.

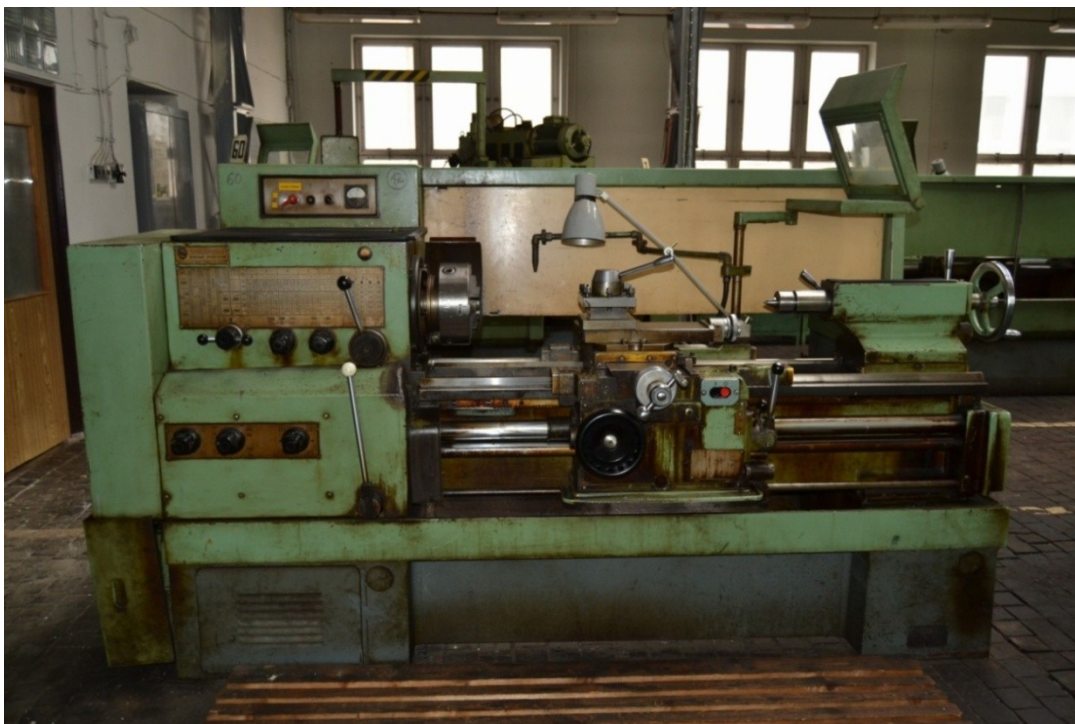
Obrázek 2: Soustruh 16k20

Soustruh se také vyráběl ve verzi 16k20P a 16k20G, kde index „P“ značí větší přesnost stroje a index „G“ značí, že soustruh byl upraven pro obrábění větších obrobků. Stroj se používal ve všech zemích bývalého SSSR. Nyní je možné je zakoupit starší, cena se odvíjí od intenzity jejich používání, avšak na trhu jsou již mnohem modernější stroje.

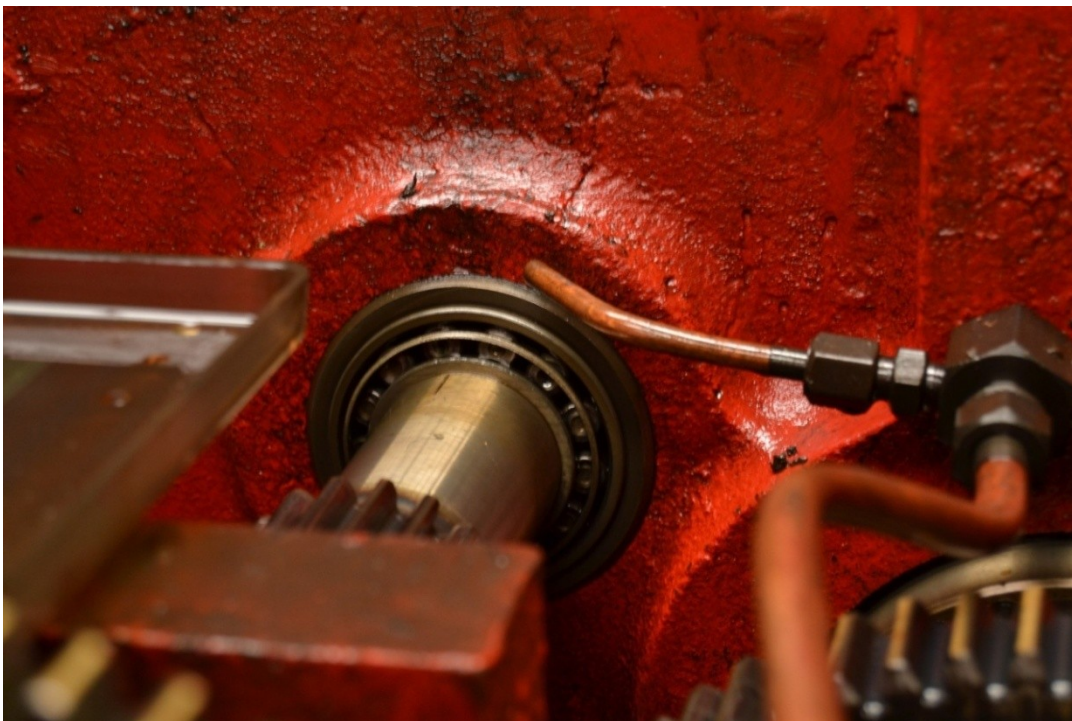
Obrázek 5: Způsob mazání ložisek v soustruhu 16k20

Na obrázku 5 Je vidět jakým způsobem je zajištěno mazání valivých ložisek v celém soustruhu. Ložiska ve strojích jsou původní, měněn je pouze mazací olej.

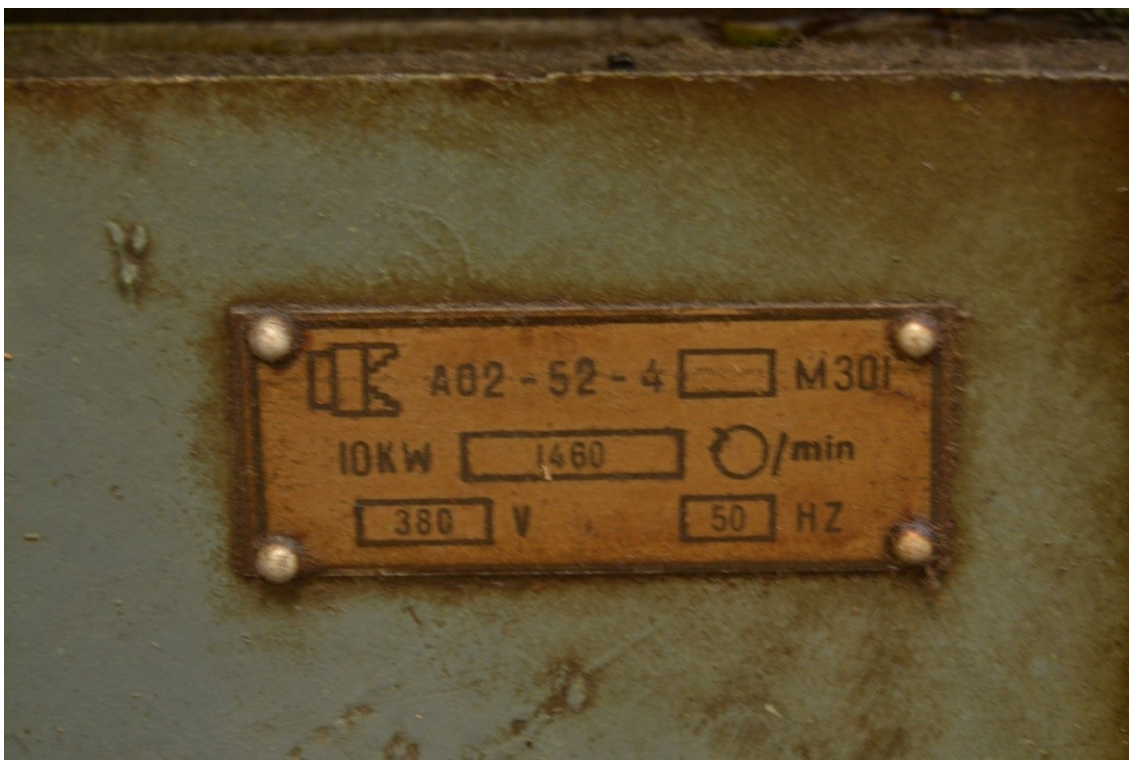
Obrázek 9: Štítek elektromotoru

Třífázový elektromotor M301 pracuje se střídavým proudem a konstantními otáčkami 1460 ot/min při napětí na síti 380 V. Veškeré elektromotory na svém místě slouží od výroby stroje. O jejich údržbě nelze hovořit, neboť elektromotory za dobu své existence žádné nepodléhaly.

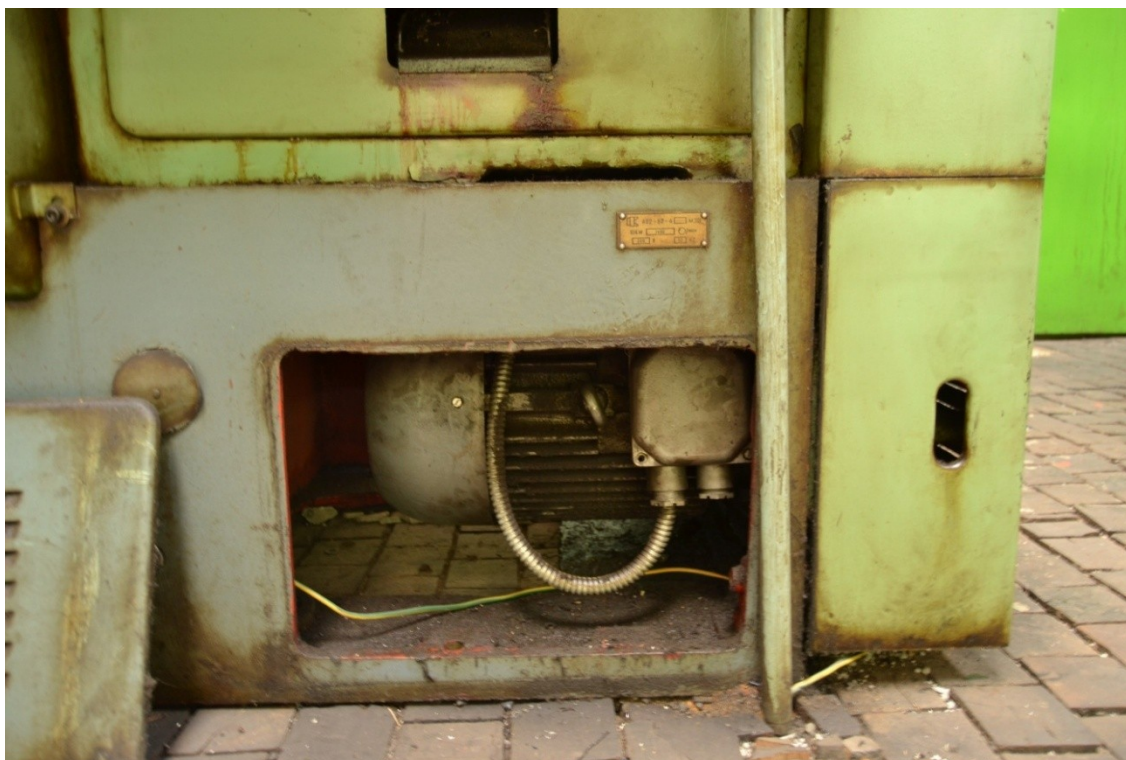
Obrázek 10: Pohled ze zadu soustruhu na umístění elektromotoru

Každý elektromotor je podvěšen pod rámem soustruhu. Přístup k elektromotoru je možný po odmontování 2 bezpečnostních krytů. Kvůli obtížnému přístupu jsem upustil od měření vibrací na motoru.

Jak je vidět na obrázku 10, stroj není k zemi nijak ukotven, je pouze položený na dřevěnou podlahu. Takové ustavení přispívá k šíření vibrací v celém stroji při práci, i při chodu naprázdno. V případě školního využití ustavení vyhovuje, pokud by se však jednalo o stroj takto umístěný ve strojírenském podniku, kvalita výroby by byla významně ovlivněna.

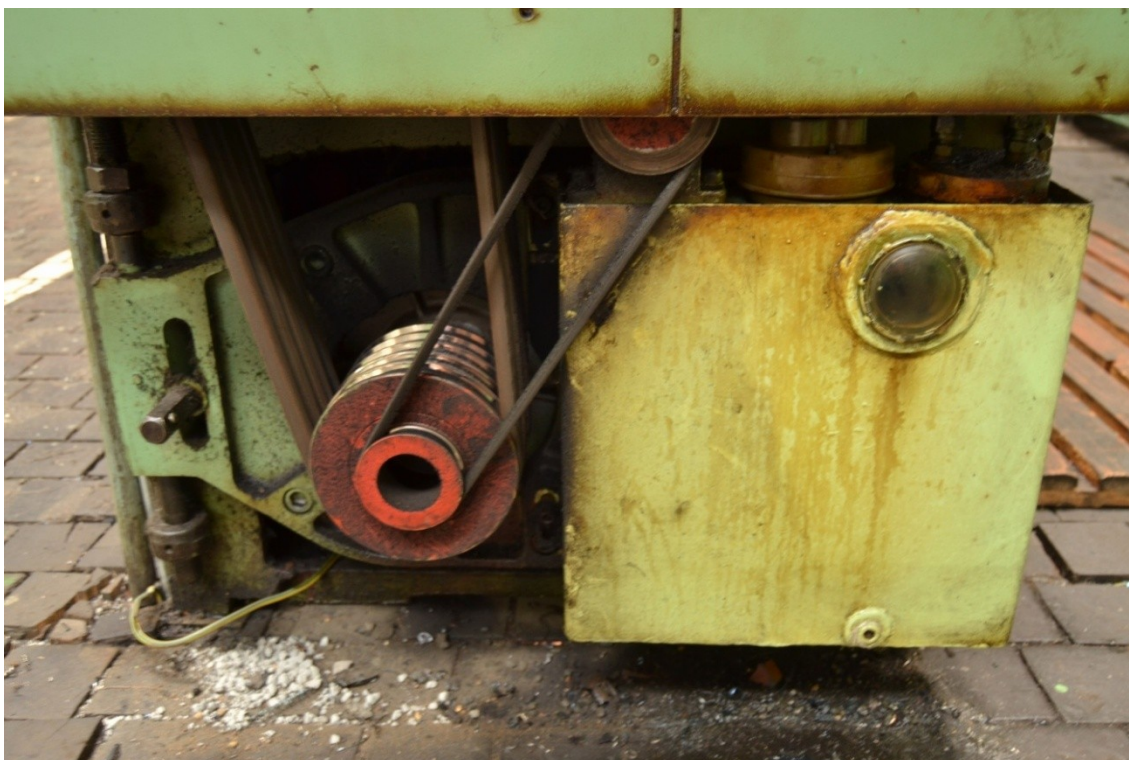
Obrázek 11: Vlevo náhon soustruhu řemenovou převodovkou, vpravo olejová nádrž mazání s čerpadlem

Elektromotor pohání pomocí 5 řemenů převodovku stroje. Sekundární řemen pohání olejové čerpadlo umístěné nad olejovou nádrží. Při prvním měření v Říjnu 2014 byly na stroji č. 11 řemeny uvolněny, nesplňující tedy požadavky na funkci. Při druhém měření v Květnu 2015, jsem kontroloval stav napnutí všech řemenů každého stroje a již bylo vše v pořádku.

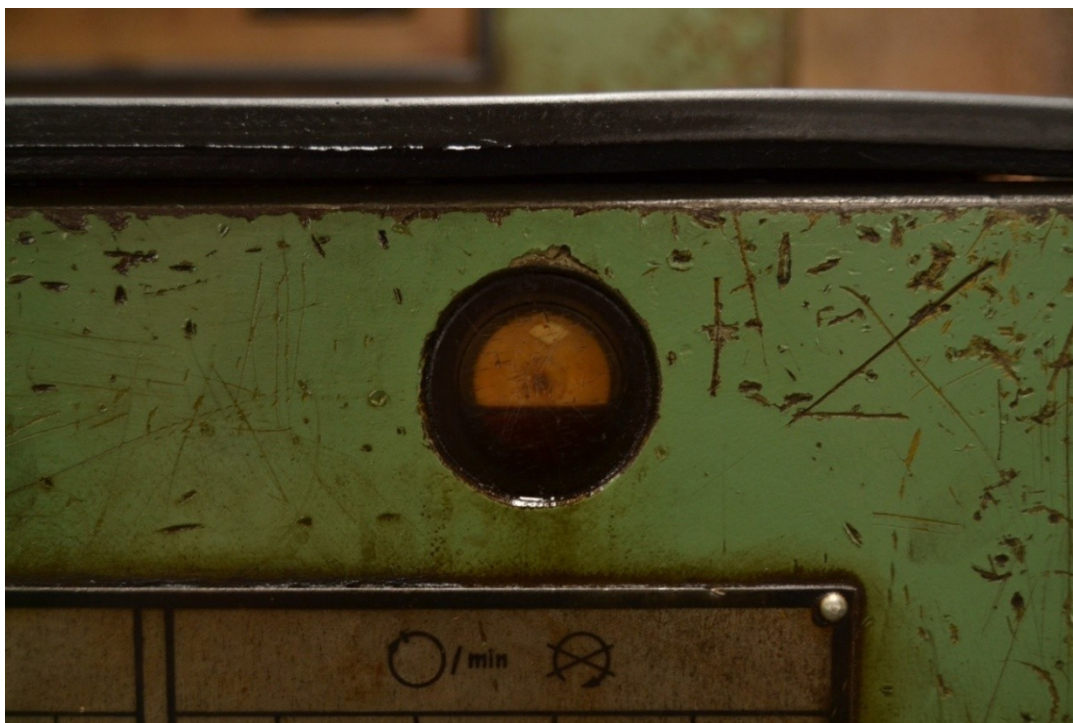
Obrázek 13: Kontrolka funkce olejového mazání

Kontrolka olejového mazání funguje na principu, kdy je mazací olej přiváděn trubičkou na vrtuli, která se otáčí. Slouží pro nás jako ujištění, že olejové čerpadlo pracuje. Závadu na některém vedení oleje však neodhalí.

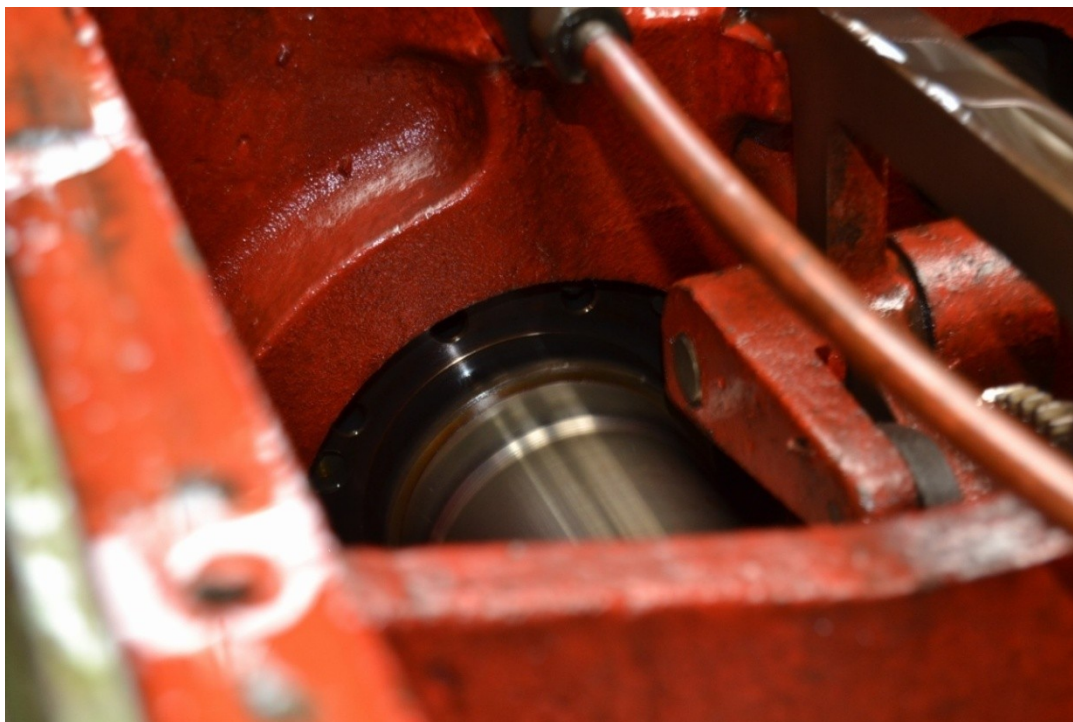
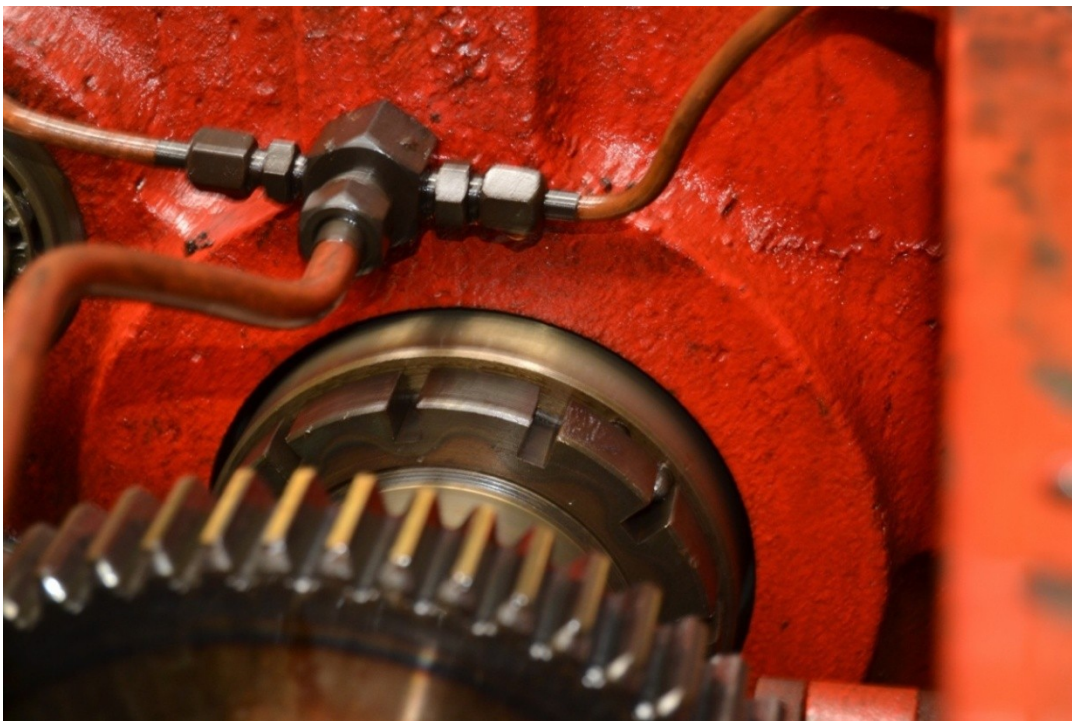
Obrázek 14: Pohled na měřené ložisko L1 na levé straně převodové skříně

Obrázek 15: Pohled na měřené ložisko L2 umístěné na pravé straně převodové skříně

Obě ložiska L1 i L2, jsou zalisovány do pevného rámu soustruhu. Ložiska jsou mazána olejovým čerpadlem, které pohání elektromotor soustruhu. Jak již bylo řečeno, ložiska jsou ve stroji originální, nebyly měněny.

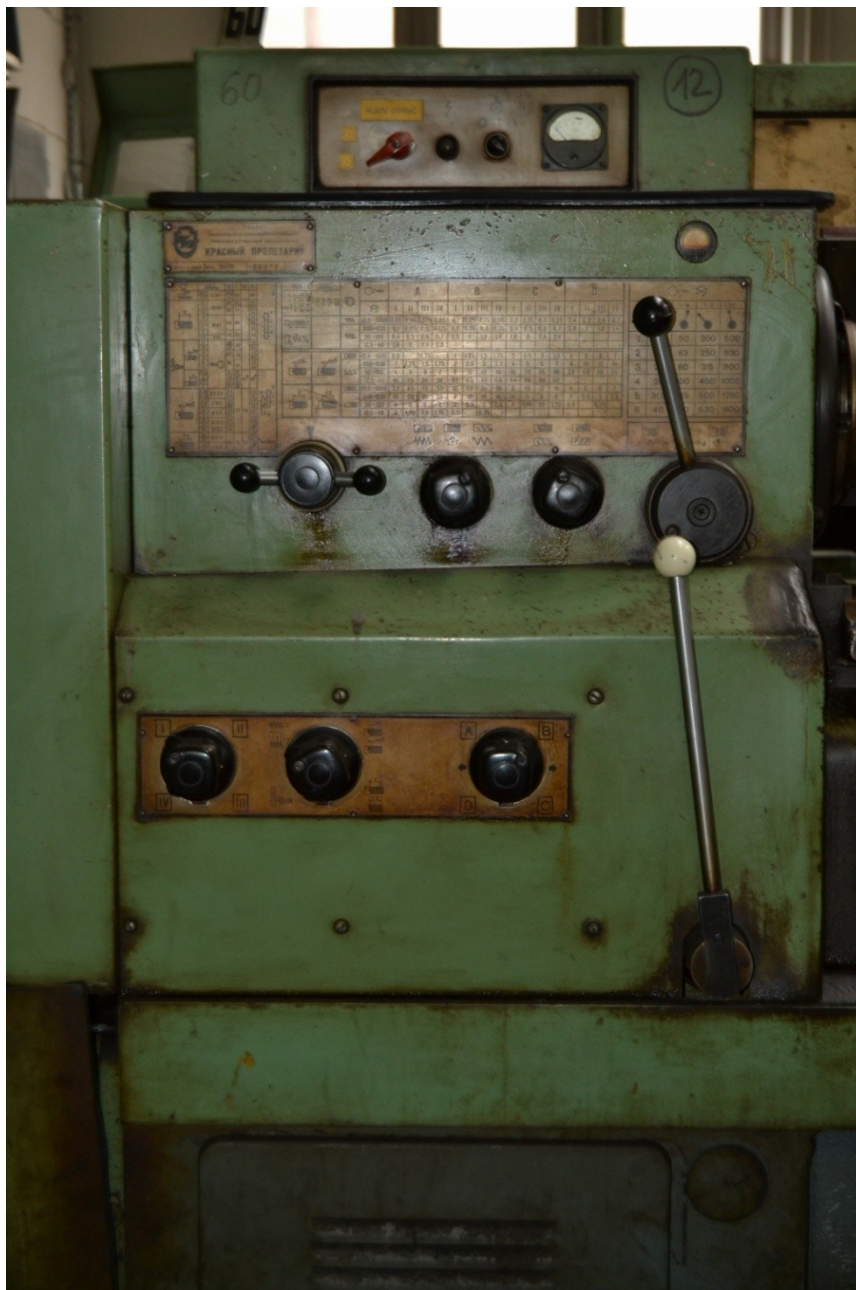
Obrázek 16: Hlavní ovládací panel, nahoře hlavní vypínač, uprostřed ovládání převodovky a rychlosti posuvu, dole ovládání typu posuvu a páka spojky

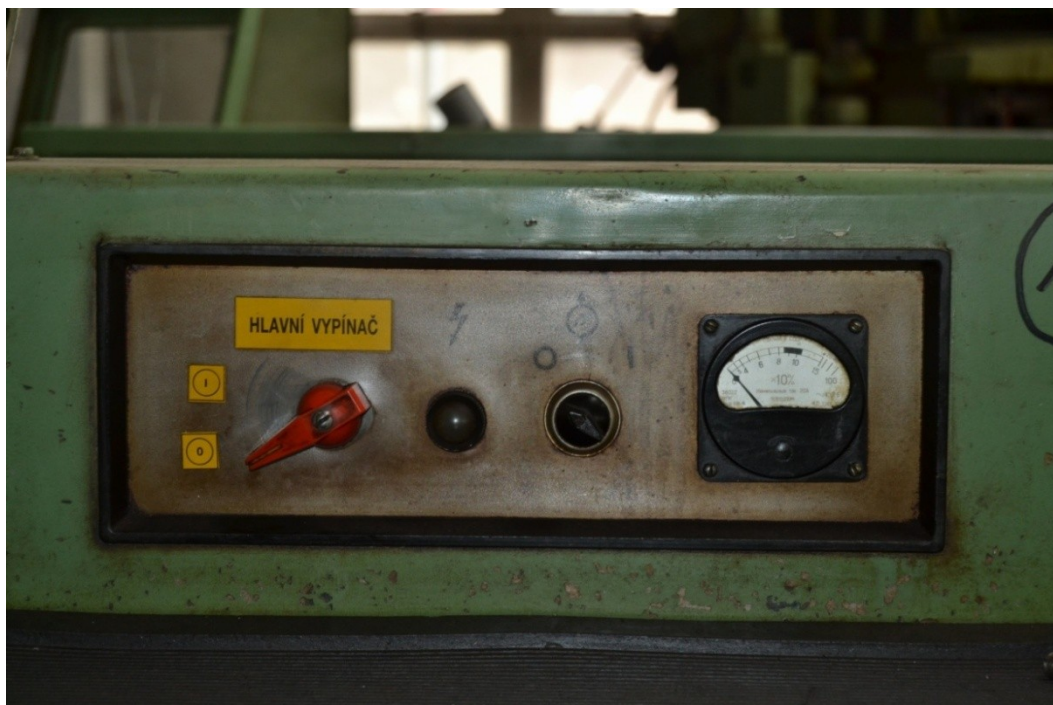
Obrázek 17: Hlavní vypínač, kontrolka napájení, vypínač čerpadla pro chladící kapalinu

Hlavním vypínačem se zapíná přívod elektrické energie do stroje, to je signalizováno kontrolkou vedle vypínače. Přepínač vedle slouží ke spuštění čerpadla chladící kapaliny, která je přiváděna přímo na opracovávané místo pancéřovou hadicí.

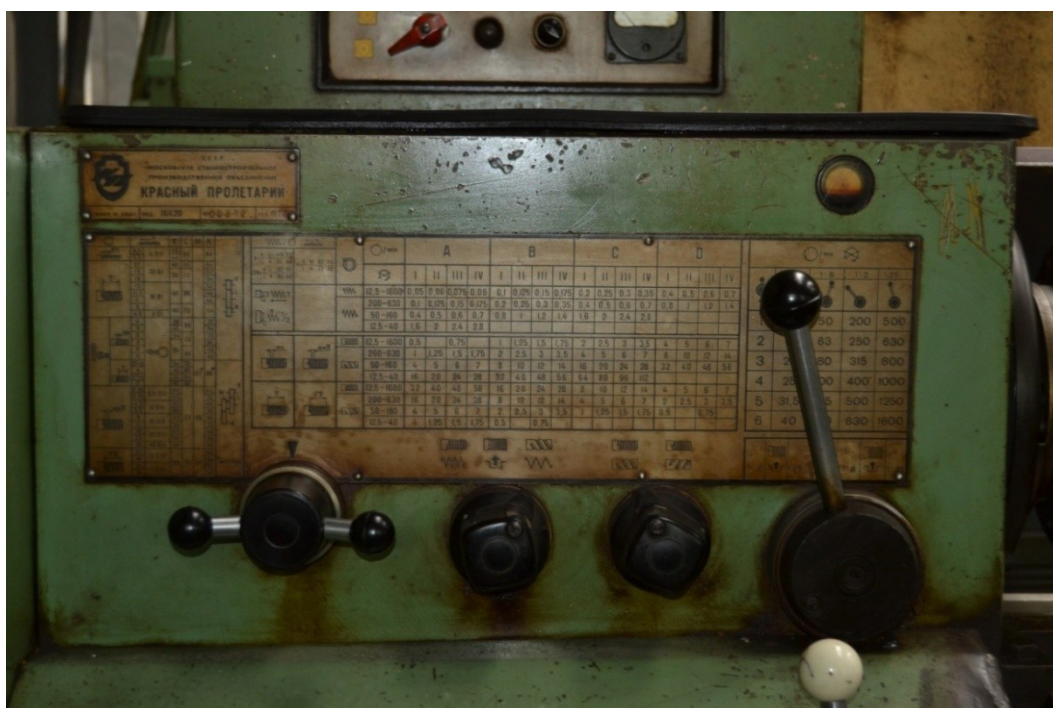
Obrázek 18: Zcela vlevo řadič páka rychlostních stupňů, zcela vpravo páka řazení převodových poměrů, uprostřed nastavení strojního posuvu

Veškeré nastavení soustruhu se provádí pootočením příslušných ovladačů.

Z bezpečnostních důvodů by se s ovladači mělo manipulovat pouze při vypnutém bočním vypínači, který ovládá spouštění elektromotoru. Zejména při změně otáček vzniká nebezpečí úrazu, protože někdy je nutné pootočit ručně vřetenem, aby ozubená kola převodovky do sebe správně zapadla. Soustruh má zabudovanou bezpečnostní pojistku, v podobě krytu vřetene, který při otevření zamezí roztočení vřetene, ta však po letech provozu již nefunguje zcela spolehlivě.

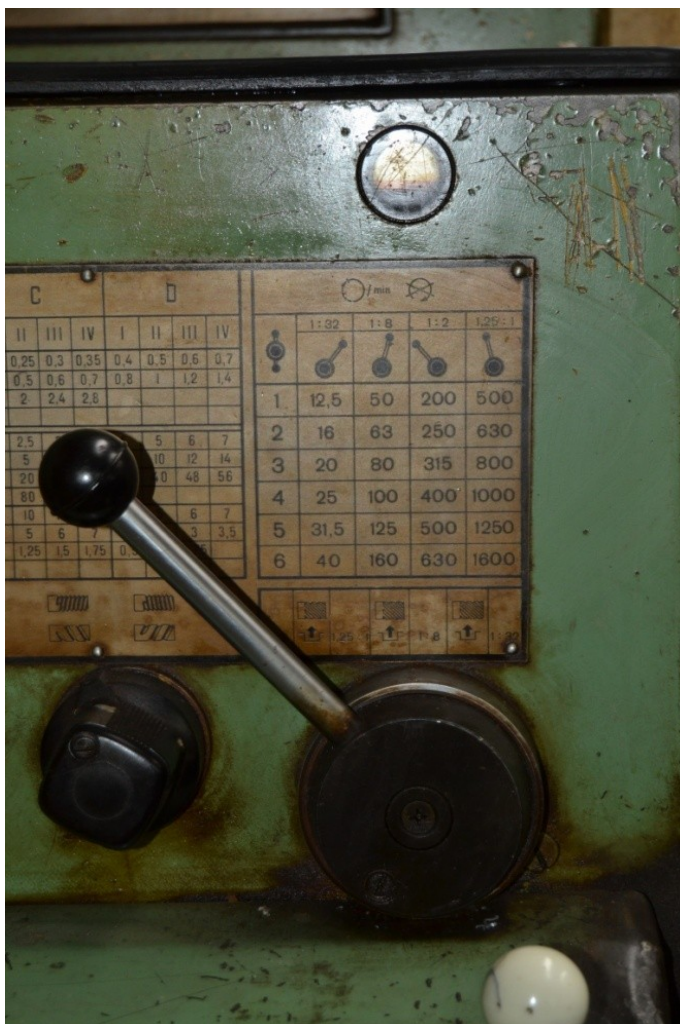
Obrázek 19: Tabulka převodových poměrů a rychlostních stupňů s řadicí pákou převodových poměrů

Tabulka k řazení převodů je umístěna přímo nad jednou z řadicích pák, ve zjednodušené podobě. Kompletní tabulka z manuálu je na obrázku 8.

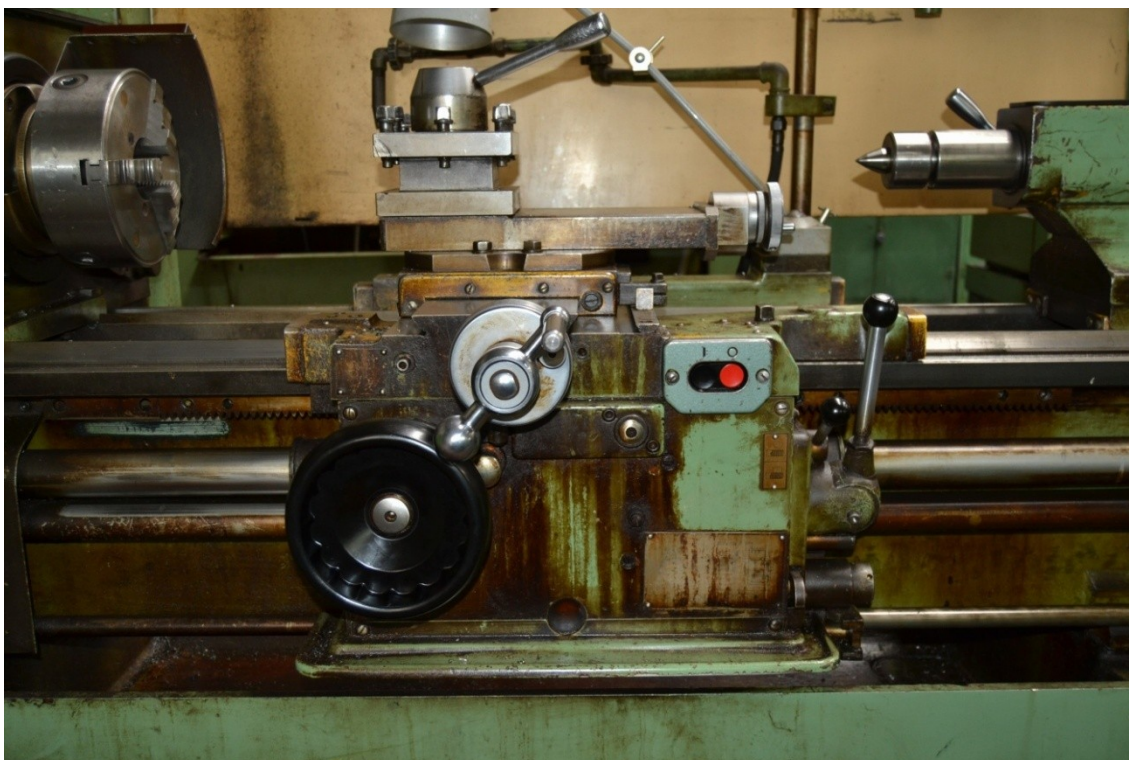
Obrázek 20: Suport soustruhu s vedlejším vypínačem a pákou ovládání strojního posuvu, vlevo vřeteno, vpravo koník, kolo a páka vlevo slouží k manuálnímu posuvu

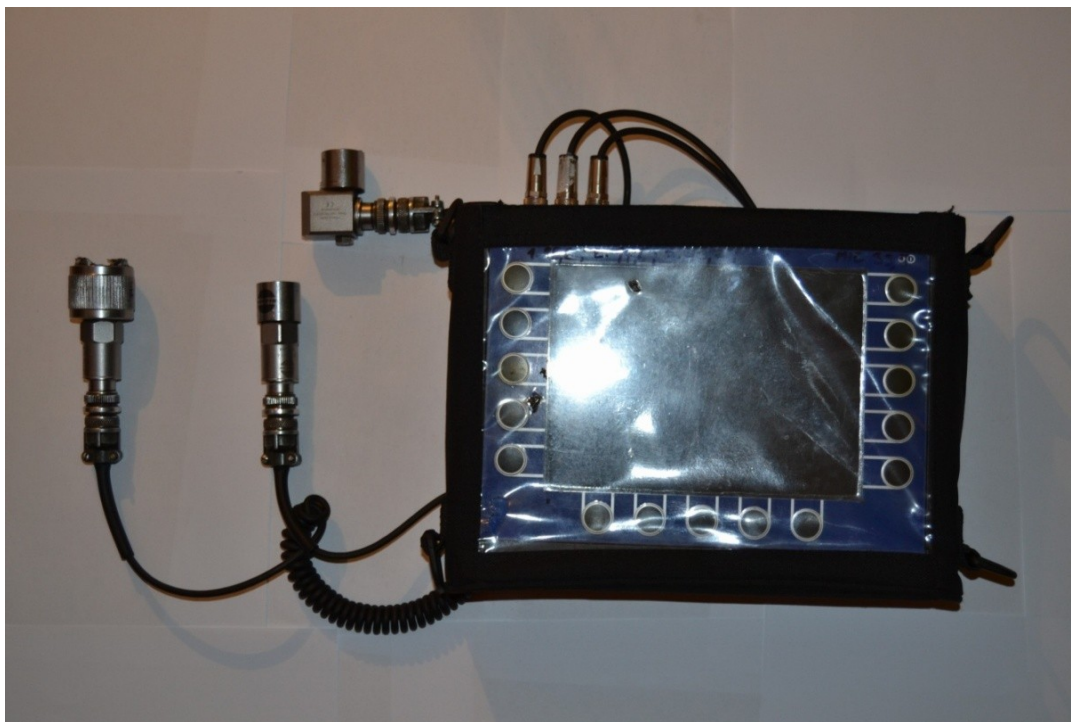
Obrázek 21: ADASH A4410 VA4 Pro se sondami, zleva vertikální, horizontální, axiální

Jak je patrné na obrázku 21 v předchozí kapitole, do měřicího přístroje jsou připojeny 3 sondy. Na 1. kanálu je sonda pro měření vertikálních vibrací. Na 2. kanálu je připojena sonda pro měření horizontálních vibrací. Na 3. kanálu je sonda pro zachycení axiálních vibrací. Na pozici trigger byla pro měření připojena laserová sonda ke snímání frekvence otáček vřetena soustruhu (není na obrázku 21).

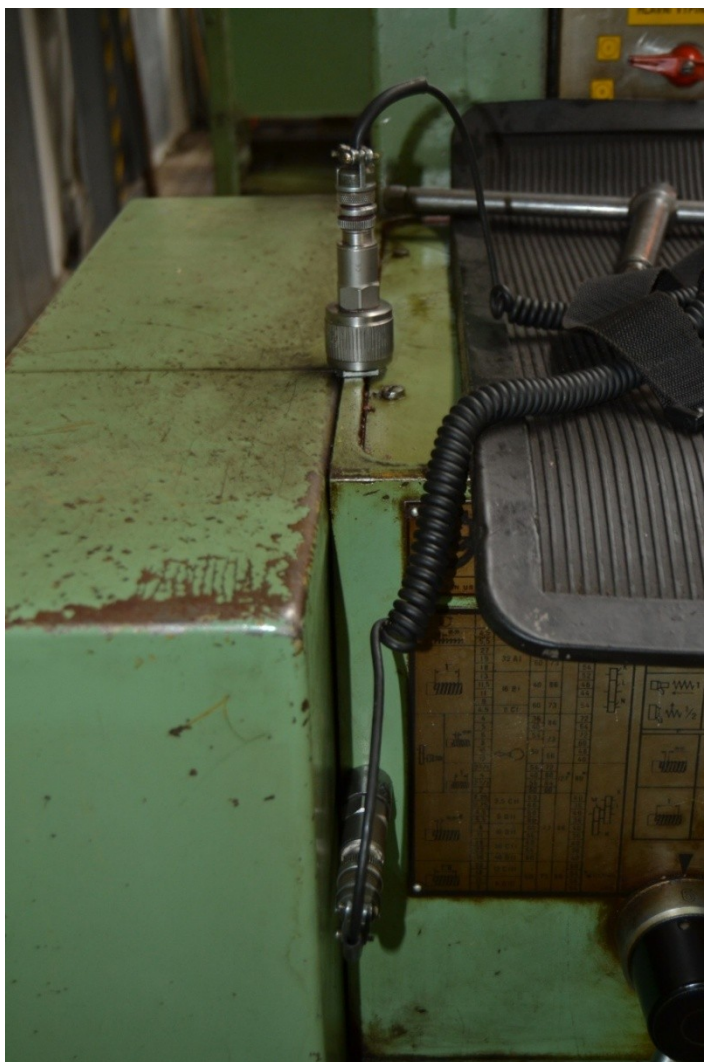
Obrázek 23: Umístění vertikální (nahore) a horizontální sondy (dole), při měření ložiska L1

Umístění vertikální a horizontální sondy souvisí s konstrukcí soustruhu. Protože nebylo možné měřit přímo na převodovce, zvolil jsem umístění sond na pevný rám soustruhu v místech, kde jsou umístěna ložiska vřeteníku. Vlevo ložisko L1, vpravo L2.

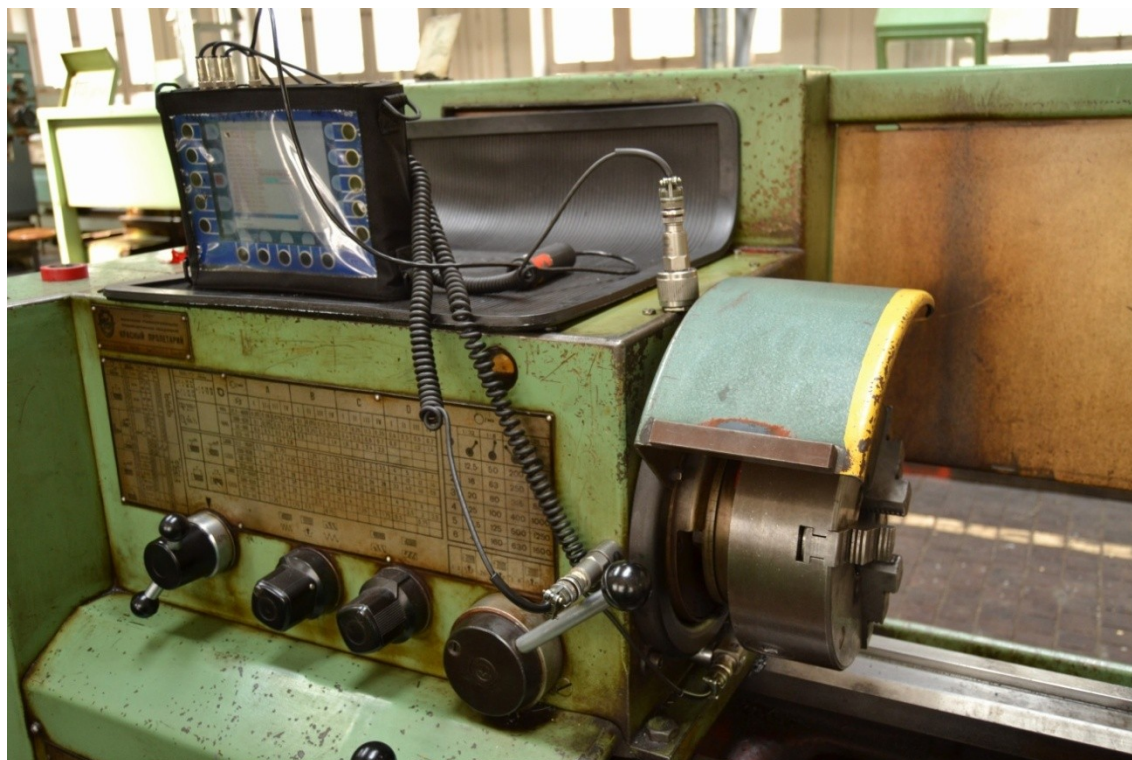
Axiální sonda je pro měření ložiska L1 i ložiska L2 umístěna pod vřetenem soustruhu (tedy v místě ložiska L2). Tento způsob umístění byl nutný, jelikož z levé strany soustruhu nebyl možný přístup k rámu stroje.

Tímto umístěním sondy se stávají hodnoty vibrací pro ložisko L1 zkreslené. Pokud však tyto hodnoty přesto překročí mezní hodnoty, je jasné, že ložisko je pro další provoz nevhodné.

Obrázek 25: Uspořádání měřicí soustavy při měření vibrací na ložisku L2

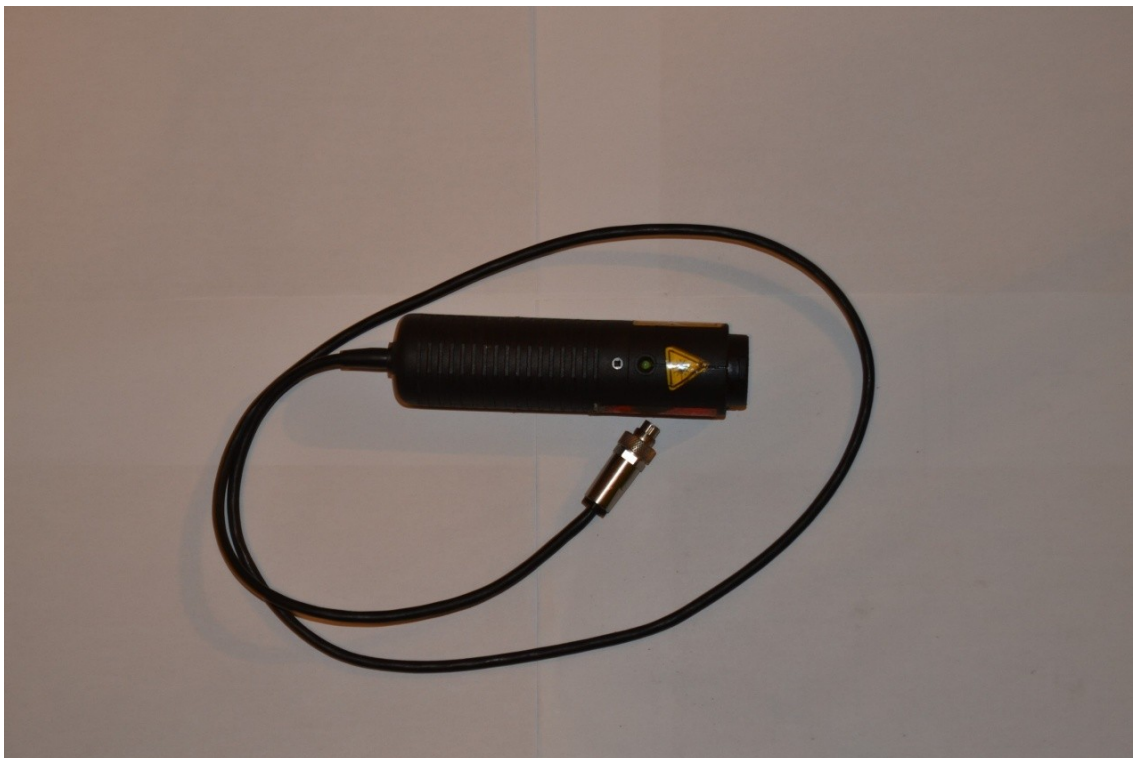
Obrázek 27: Laserová bezdotyková sonda pro snímání frekvence otáček

Sonda funguje na jednoduchém principu odrazu laseru od reflexního proužku. Na těle sondy je umístěna zelená dioda, která bliká pokaždé, když zaznamená odraz. To pro uživatele funguje jako kontrola správného namíření sondy, v případě že nemá možnost se přímo dívat na měřící přístroj.
